STUDIU DE FEZABILITATE DOCUMENTATIE DE AVIZARE A LUCRARILOR DE INTERVENTII

IMBUNATATIREA INFRASTRUCTURII EDUCATIONALE PRIN EXTINDEREA, REABILITAREA, MODERNIZARE SI ECHIPAREA SCOLII GIMNAZIALE "VASILE CARLOVA" DIN TARGOVISTE, JUDETUL DAMBOVITA

Calea Domneasca, nr. 184, mun. Targoviste, jud.Dambovita

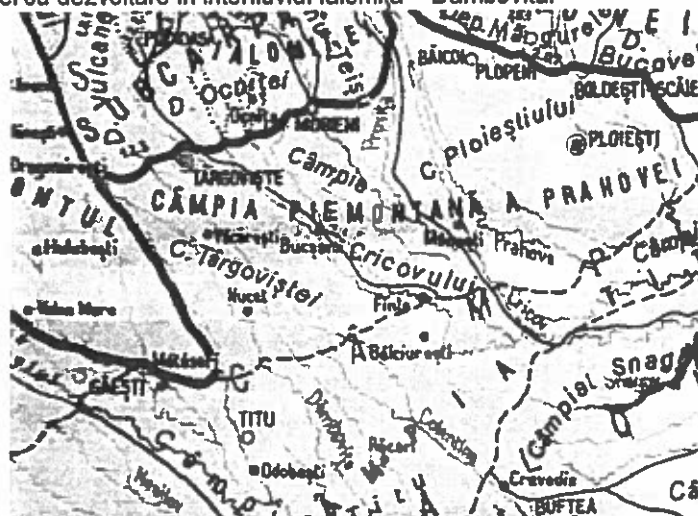
Geomorfologic, municipiul Targoviste aparține părții nordice a Câmpiei Române, subunitatea Câmpia piemontană a Târgoviștei cu dezvoltare în interfluviul Ialomița – Dambovita.

Cămpia Târgoviștei este o câmpie subcolinară, de natură piemontană, formată în cuaternar, având o pantă ce coboară ușor de la nord-vest spre sud-est. În zonă, câmpia prezintă cote de nivel între 250 m și 210 m – altitudine absolută – marcând înclinarea generală de la NV la SE, fapt subliniat și de direcția de curgere a râului Ialomița. Dispoziția rețelei hidrografice a contribuit la modelarea reliefului actual prin

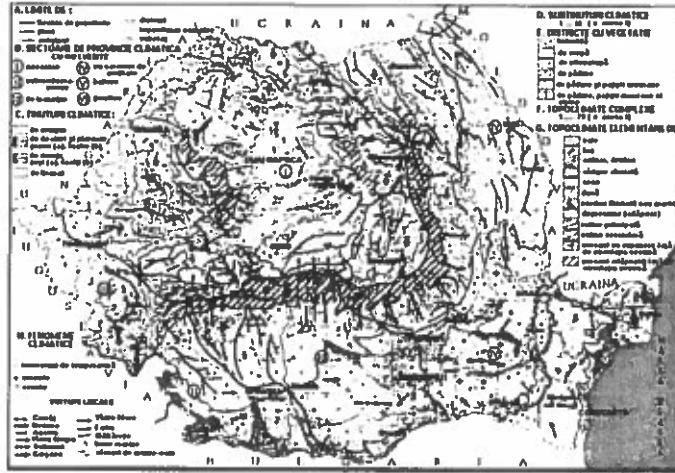
Particularitatile principalelor elemente climatice

- medii anuale de temperatura: +8,0 - 9,5°C
- medii lunii ianuarie : - 2°; - 5°C
- minima lunii ianuarie: - 29,3°C
- mediile lunii iulie: + 18°C; + 20°C
- maxima lunii iulie: + 40,40°C
- adancimea maxima de inghet: conform STAS 6654/77 – 0,90 m.
