Soluția de reabilitare S1 din Auditul Energetic - izolarea pereților exteriori cu vată bazaltică de față de 15 cm grosime, protejată cu o masă de șpaclu de minim 5 mm grosime și tencuială acrilică structurată, de minim 1,5 mm grosime; izolarea soclului cu polistiren extrudat ignifugat de 10 cm având densitatea de minim 30 kg/m3

**MUNICIPIUL
TARGOVISTE**

Project no. | Project nr. :
2022-16

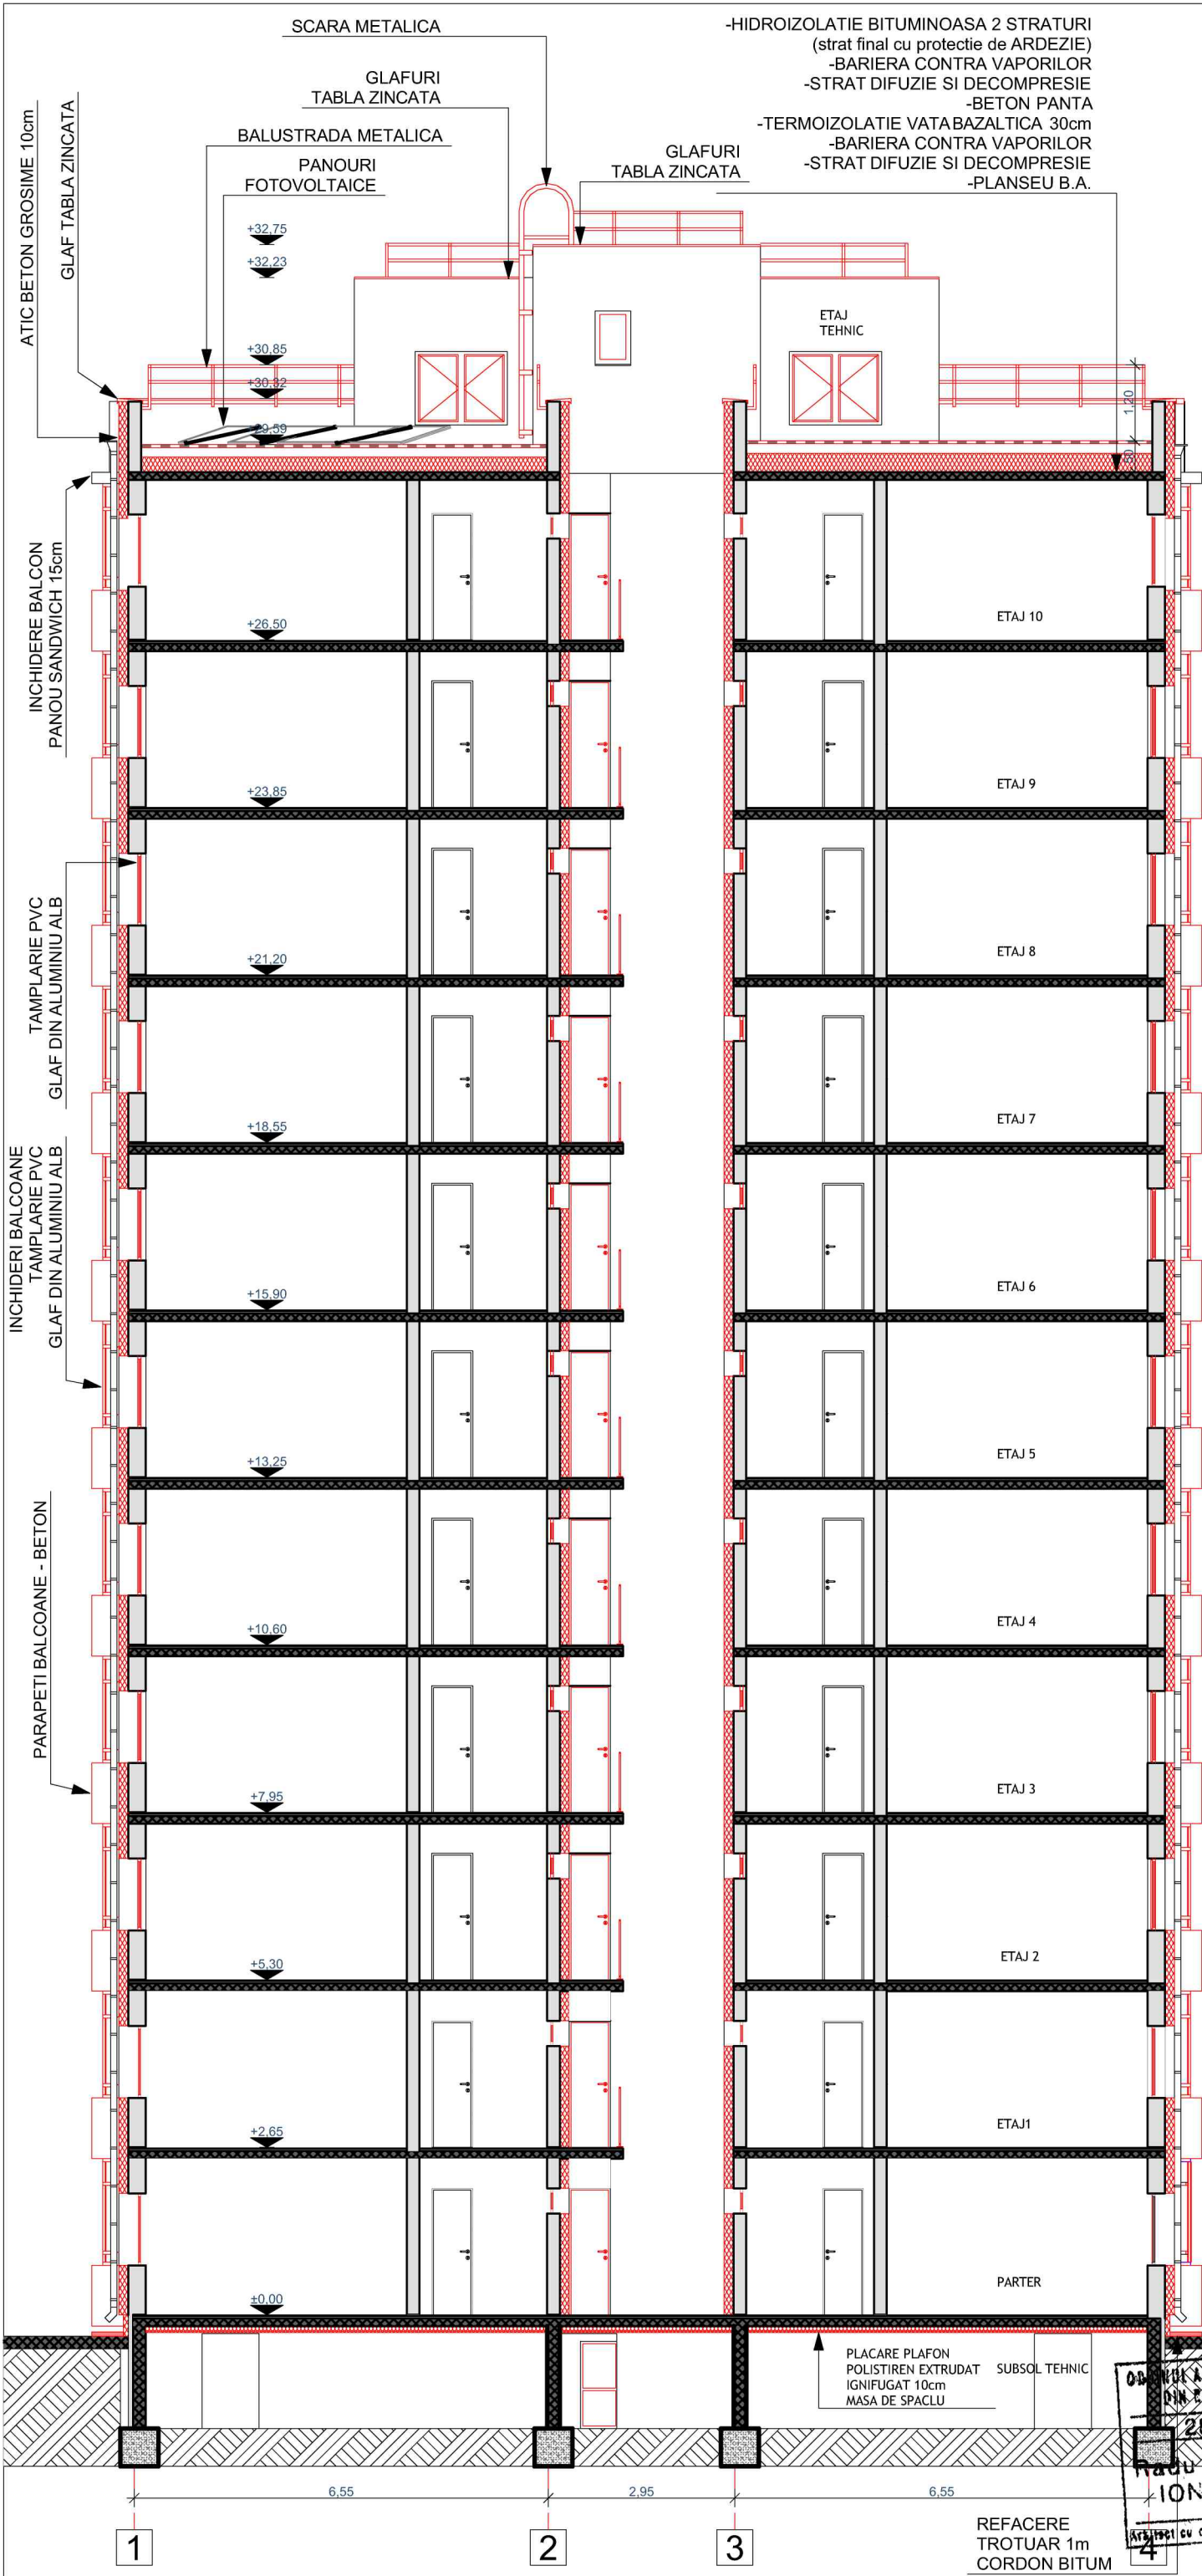
Izolarea termică a pereților care formează anvelopa clădirii ce delimitează spațiul încălzit de alte spații comune neîncălzite - izolarea pereților și a intradosului planșeului de peste parter cu vată bazaltică rigidă de 10 cm grosime, protejată cu o masă de șpaclu de minim 5 mm grosime, glet și vopsitorie lavabilă.
Soluție de ventilație mecanică cu unități individuale - montarea în pereții exteriori ai unei camere de locuit a unor sisteme de ventilație cu recuperare de căldură cu dublu flux pentru uz rezidențial
Refacere instalatii electrice spatii comune si inlocuire corpuri de iluminat; echipare casa scarii cu instalație iluminat pentru evacuare; modernizare lift
Refacere finisaje interioare - zonele afectate de lucrari

Soluția de reabilitare S2 din Auditul Energetic - tâmplărie cu tocuri și cercevele din PVC pentacamerale, cu geam termoizolant low-e 4+16+4 mm, cu suprafața tratată cu strat reflectant (coeficient de transfer termic maxim $U=1,3 \text{ W/m}^2\text{K}$ ($R=0,77 \text{ m}^2\text{K/W}$)); tamplaria va fi echipată cu elemente de limitare a însoririi directe pe suprafețele vitrate (jaluzele sau rulouri exterioare din aluminiu)

Soluția de reabilitare S3.1 din Auditul Energetic - se va termoizola planșeul de la nivelul terasei cu vată bazaltică de 30 cm; refacere stratului și reconfigurare pante terasa
Refacere / prelungire a acșilor coloane
Refacere instalatie impănantare si de paratrasnet
Realizare balustrada
